KULLOON TURVALLISUUSKÄVELY 2020

YHTEENVETO

KULLOON TURVALLISUUSKÄVELYN YHTEENVETO

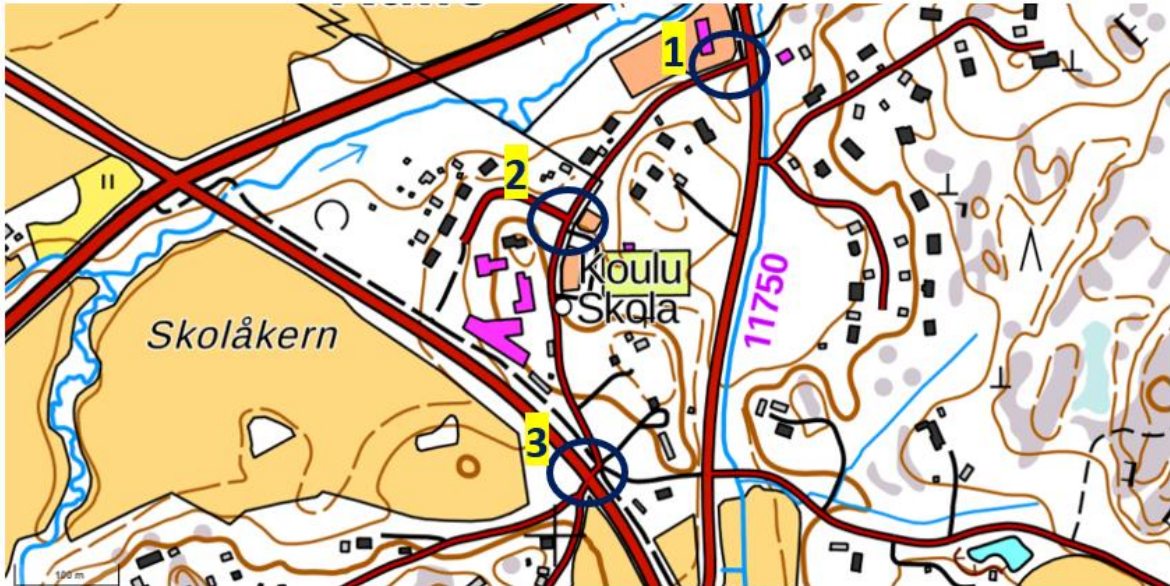
Sivistyskeskuksen ympäristö

Sivistyskeskus 2 (koulun parkkipaikka, Vanha Kulloontie)	Tavarankuljetukset sivistyskeskuksen pihalla, samaan aikaan kuin saattoliikenne huipentuu.	Kuljetusauto ajaa jalankulkijan reitille. Jalankulkijan pitää kiertää auton takaa.	Kuljetusauto peruuttaa jalankulkijan päälle. Jalankulkija loukkaantuu tai menehtyy.	3	5	15	Koululaisia on ohjeistettu varomaan autoja.	Tavarankuljetukset ajoitetaan joko aikaisemmin tai myöhemmin, jolloin koulumatkalla olevia lapsia ei liiku parkkipaikalla. Roska-astiat siirretään toiseen paikkaan.

2	Saattoliikenne ahtaalla pihalla. Suuri onnettomuuden riski kun lapset liikkuvat kävelen keskusta päin ja aikuiset ajavat ja peruuttavat autollaan pullonkaulassa.	Auto törmää toiseen autoon, pyöräilijään tai jalankulkijaan	Jalankulkija loukkaantuu tai menehtyy. Kuljettaja loukkaantuu.	3	4	12	Lapsia on ohjeistettu kulkemaan parkkipaikkaa reunustavalla jalkakäytävällä. Pyöräileviä koululaisia on ohjeistettu kulkemaan koululle Koulupellontien kautta.	Koululaisten liikkuminen ohjattaisiin kokonaan koulun alapihan kautta. Bussipysäkin siirtäminen Nesteentien varteen alapihan kohdalle. Koulubussiliikenteen siirtäminen.
2	Huono näkyvyys sivistyskeskuksen pihalta tielle. Riski onnettomuudelle.	Auto törmää toiseen autoon, pyöräilijään tai jalankulkijaan	Jalankulkija loukkaantuu tai menehtyy. Kuljettaja loukkaantuu.	3	4	12	Peili risteyksessä	Aidan ja tarvittaessa roska-astoiden siirtäminen pois. Koululaisten saattoliikenteen ohjaaminen toisaalle, esim. saattolenkki hiekkakentän luo tai alapihalle.

Sivistyskeskus 3 (risteys + tien ylitys Nesteentie)	Valaisematon/ohjaamaton suojatie Nesteentietä ylittäessä. (Vanhan Kulloontien sekä Dalgårdintien risteys).	Autoilijat eivät hidasta suojatien kohdalla eivätkä noudat nopeusrajoitusta. Seurauksena on että jalankulkijat joutuvat ylittämään tien turvattomasti	Jalankulkija jää suojatiellä tai sen läheisyydessä auton alle. Vammautuminen tai menehtyminen.	4	5	20	Suojatie väliseisäkkeellä, nopeusrajoitus 50km/h. Ajoittain väliaikainen nopeusnäyttö ollut paikalla lyhyitä aikoja.	Liikennevalo-ohjattu suojatie. Kohdevalo suojatielle. Vilkkuvalo, joka varoittaa jalankulkijasta. Suojatiehyrrä. Pysyvä nopeusnäyttö. Liikennekamera.

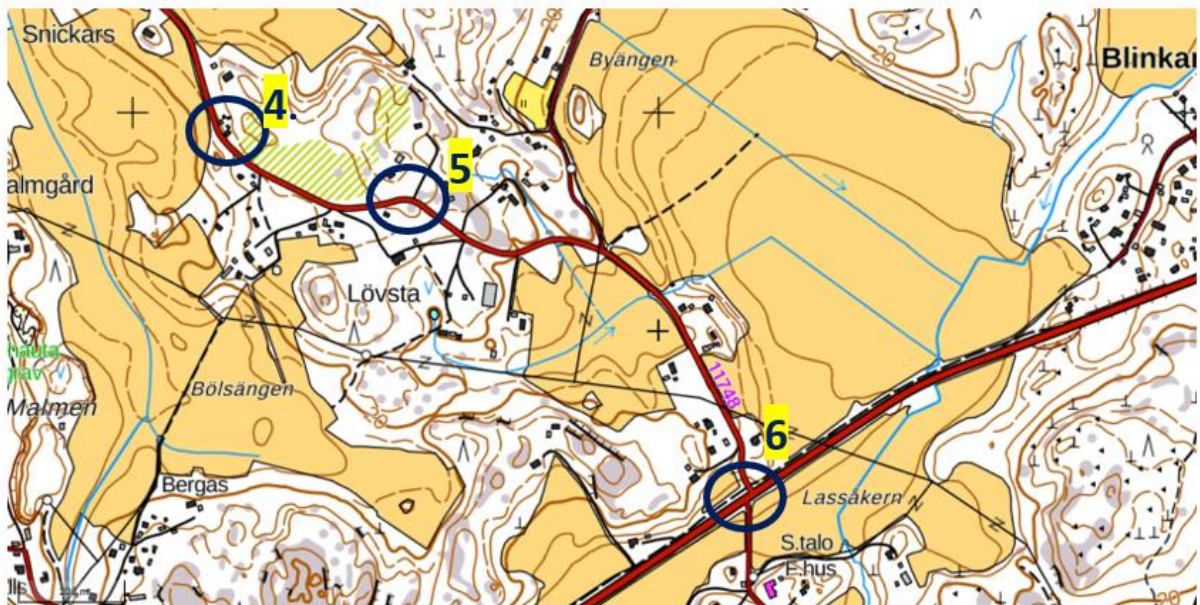
4	Alivekkoskentie, Ali-vekkoskentie n. 135	Pientareen puuttuminen osittain ja tien kapeus on ongelma. Näkyvyys on huono mutkaisella tiellä. Pensasaita estää väistämisen pientareelle	Tielle ei mahdu kahta isoa autoa rinnakkain. Jalankulkijalla ei ole tilaa väistää edes ojaan.	Auto-onnettomuus. Jalankulkija / pyöräilijä jää ajoneuvon alle. Vammautuminen tai menehtyminen.	4	5	20	Nopeusrajoitus 60km/t	Tien levennys kriittisessä paikoissa. Peilejä, joiden avulla näkisi mutkien taakse. Nopeusrajoituksen alentaminen 40km/t, liikennemerkit (mutkainen tie, huono näkyvyys)
5	Alivekkoskentie, Linnunlaulun risteys	Pientareen puuttuminen osittain ja tien kapeus on ongelma. Näkyvyys on huono mutkaisella tiellä.	Tielle ei mahdu kahta isoa autoa rinnakkain. Jalankulkija joutuu väistämään autoa ojaan.	Auto-onnettomuus. Jalankulkija / pyöräilijä jää ajoneuvon alle. Vammautuminen tai menehtyminen.	4	5	20	Nopeusrajoitus 60km /t	Tien levennys kriittisessä paikoissa. Peilejä, joiden avulla näkisi mutkien taakse. Nopeusrajoituksen alentaminen 40km/t, liikennemerkit (mutkainen tie, huono näkyvyys)

6	Alivekkoskentie (risteys 170-tie)	Alivekkoskentieltä bussipysäkille tai Byagårdenille mennessä jalankulkija joutuu ylittämään 170 tien (ei suojatietä, nopeusrajoitus 80km/t)	Jalankulkija joutuu ylittämään ajoradan ilman suojatietä.	Jalankulkija / pyöräilijä jää ajoneuvon alle. Vammautuminen tai menehtyminen.	4	5	20	Nopeusrajoitus 80km/t	Suojatie 170 tien ylitykseen, nopeusrajoituksen alentaminen 60km/t (170 tie), 40 km/t (Alivekkoskentie).
6	Kevyenliikenteenväylää kulkeva joutuu kohtaamaan Alivekkoskentieltä tulevan liikenteen. Autolijat eivät noudata stop-merkkiä.	Kevyenliikenteen väylän jatkeena olevaa suojatietä käyttävät jäävät auton alle	Jalankulkija / pyöräilijä jää ajoneuvon alle. Vammautuminen tai menehtyminen.	3	4	12	STOP-merkki. Kesikioroke kevyenliikenteen väylällä risteuksen ylityksessä.	Vilkkuvalo suojatielle kevyenliikenteenväylälle. Korotettu suojatie.

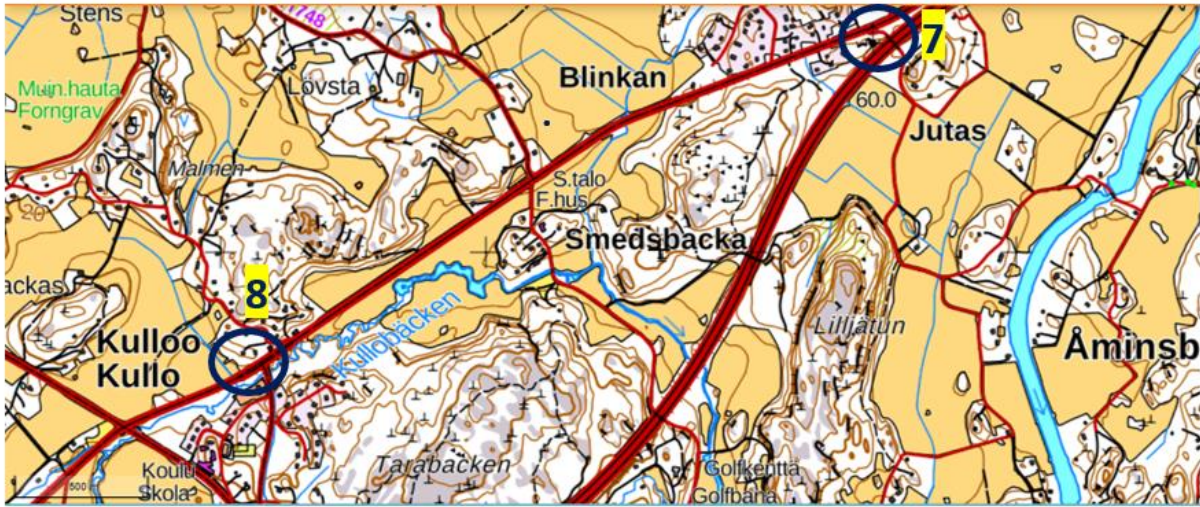
Helsingintie 170 -tie itään

7	Helsingintie (170) Åminsbyn risteys	170-tietä ylittävä suojatie puuttuu Åminsbyn tienhaaran läheltä. Bussipysäkki on kaukana (280m) risteyksestä. Tiellä paljon raskasta liikennettä (rekkoja, busseja, Nesteeltä ja maansiirtotyryksistä tulevaa raskasta liikennettä, traktoreita).	Lapset joutuvat kotimatallaan koulusta kävelemään Helsingintietä 170 pitkin, jossa 80km/h nopeusrajoitus ja jossa kulkee erittäin raskasta liikennettä, noin 280m jotta pääsisivät turvallisempaan Åminsbyn tielle. Lasten on vaikea arvioida nopeuksia ja etäisyyksiä. Lapset joutuvat väistämään ojaan, jos vastaan tulee leveä ajoneuvo, jos vastaan tulee samaan aikaan toinen auto.	Jalankulkija / pyöräilijä jää ajoneuvon alle. Vammautuminen tai menehtyminen.	4	5	20	Kevyenliikenteenväylä kulkee toisella puolella, mutta jotta sitä voisi käyttää pitäisi tie 170 ylittää 2 kertaa.	Suojatie 170 tien ylitykseen, nopeusrajoituksen alentaminen 60km/t (170 tie), bussipysäkin lisääminen Åminsbyn tienhaaran kohdalle.

8	Helsingintie (170)	Pyöräilijät oikaisevat ylittyään Helsingintien suojatien bussipysäkin takaa Laversintielle	Pyöräilijä ilmestyy yllättäen ajoradalle Laversintielle	Auto törmää pyöräilijään. Pyöräilijä törmää autoon. Loukkaantuminen, menehtyminen.	2	4	8	Kevyenliikenteenväylä on asianmukainen.	Kaiteella estetään oikopolun syntyminen.

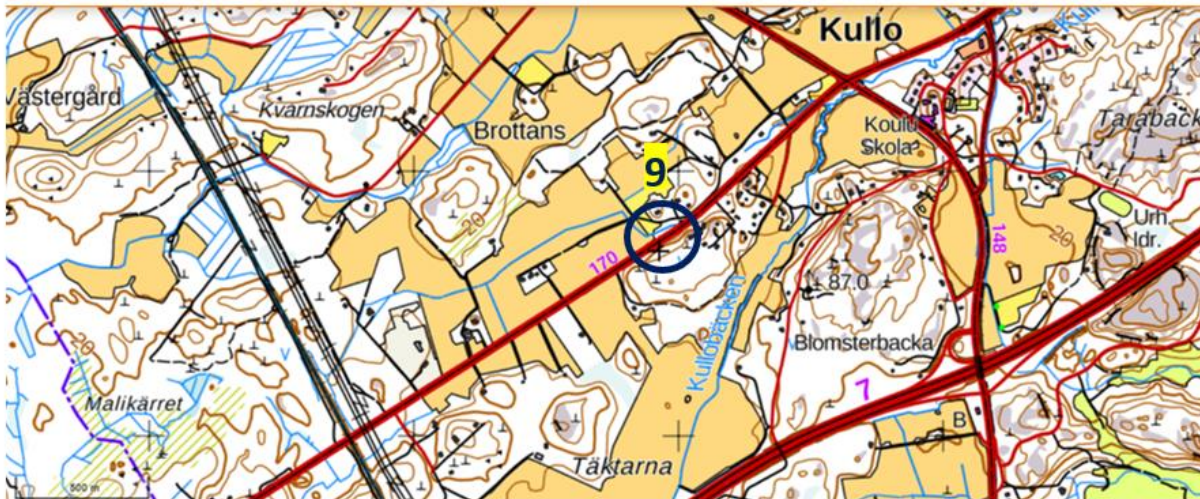
Helsingintie 170 -tie länteen

9 Helsingintie (170)	Kevyenliikenteen väylä puuttuu Öljytien risteyksestä länteen päin mennessä. Kävelijät ja pyöräilijät joutuvat kulkemaan tien pientareella. Tiellä nopeusrajoitus on 60-80 km/tunnissa. Tiellä kulkee runsaasti raskasta liikennettä. Valaistus on riittämätön.	Auto voi törmätä kävelijään, auto voi törmätä pyöräilijään. Ohiajavan raskaan liikenteen ilmavirta voi suistaa pyöräilijän ojaan tai auton alle	Jalankulkija / pyöräilijä jää ajoneuvon alle. Vammautuminen tai menehtyminen.	4	5	20	Nopeusrajoitus 80 km/h, lähempänä Öljytien risteystä 60km ja 50km /t	Kevyenliikenteenväylän rakentaminen. Suojateiden rakentaminen tarvittaviin kohtiin kevyenliikenteenväylälle siirtymisen turvaamiseksi. Nopeusrajoituksen alentaminen 60km/t.
9	Bussikatosten merkit eivät ole heijastavia. Bussi ajaa usein pysäkin ohi pimeällä kun kuljettaja ei huomaa pysäkkiä. Bussin äkkijarrutus on riski sekä autossa matkustaville, että pysäkillä odottaville. Katuvalojen valaistus ei riitä bussipysäkeille. Aikaisin aamulla tai illalla pimeällä bussi on useasti ajanut pysäkin ohi, ei huomaa heijastimella varustautunutta matkustajaa. Bussikatoksia puuttuu usealta pysäkilltä joissa koululaisia odottaa säännöllisesti bussia.	Jalankulkija jää äkistä jarruttavan ja pysäkillä kaartavan bussin alle.	Jalankulkija jää ajoneuvon alle. Vammautuminen tai menehtyminen.	2	4	8	Katuvalot xx metrin välein, ei osu bussipysäkin kohdalle	Bussipysäkeille lisää valaistusta. Bussikatosten merkit muutetaan heijastaviksi.

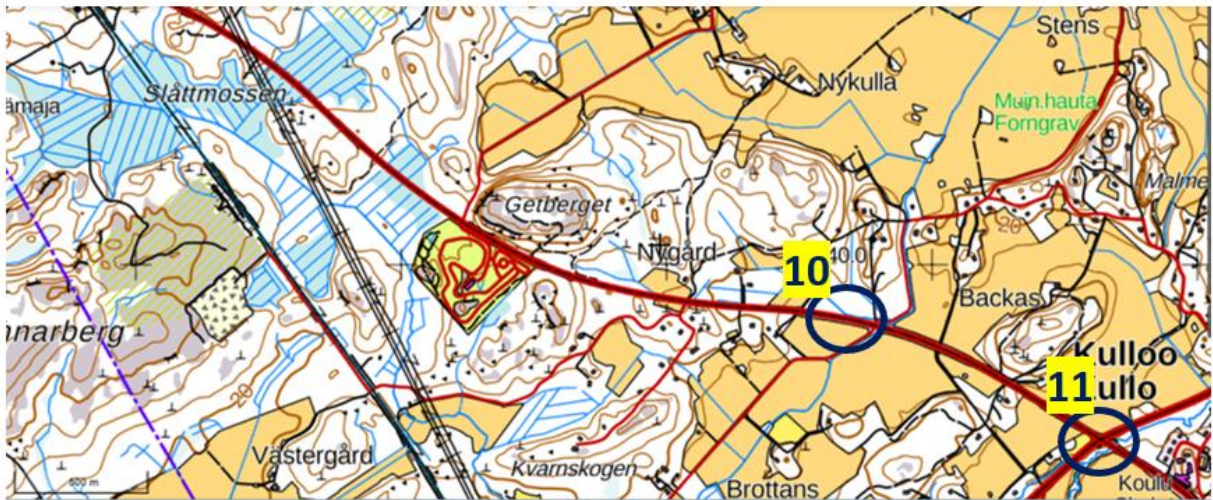
Öljytie 148 pohjoiseen

10 Öljytie (148)	Kevyenliikenteen väylän puute ja kapeat pientareet. Raskasta liikennettä runsaasti. Lapset joutuvat kävelemään tien reunassa ja väistämään ojaan, kun raskasta liikennettä tulee vastaan.	Auto voi törmätä kävelijään, auto voi törmätä pyöräilijään. Ohiajavan raskaan liikenteen ilmavirta voi suistaa pyöräilijän ojaan tai auton	Jalankulkija / pyöräilijä jää ajoneuvon alle. Vammautuminen tai menehtyminen.	4	5	20	Nopeusrajoitus 80 km/h, lähempänä Helsingintien risteystä 60km	Kevyenliikenteenväylän rakentaminen. Suojateiden rakentaminen tarvittaviin kohtiin kevyenliikenteenväylälle siirtymisen turvaamiseksi. Nopeusrajoituksen
11 Öljytien Helsingintien risteys (148)	Risteyksessä on suojatie vain kahdessa kohdassa, kaksi suojatietä puuttuu. Jos kävelijä tulee tien vasenta laittaa Nikkilän suunnasta, ei ole mitään turvallista tapaa ylittää tietä. Autoilijat eivät noudata STOP-merkkiä, eivätkä 60km/t nopeusrajoitusta.	Jalankulkija joutuu ylittämään ajoradan ilman suojatietä turvattomasti. Risteyksessä tapahtuu usein autojen välisiä onnettomuuksia.	Jalankulkija / pyöräilijä jää ajoneuvon alle. Autot törmäävät toisiinsa. Jalankulkijan/pyöräilijän vammautuminen tai menehtyminen. Kuljettajan loukkaantuminen tai menehtyminen.	3	4	12	Suojatie väliseisakkeella kahdessa kohdassa, 2 täysin ilman suojatietä.	Suojateiden rakentaminen puuttuviin kohtiin (2 uutta suojatietä)
